**Redovisning av utförda arbeten enligt anmälan  
avseende delsanering och provurgrävning av södra  
delen BT Kemi-området i Teckomatorp, Svalövs  
kommun, beslut 2008-04-29, diarienumr. 1214-102**

**BT Kemi Efterbehandling, Teckomatorp**

**REDOVISNING AV UTFÖRDA ARBETEN ENLIGT  
ANMÄLAN AVSEENDE DELSANERING OCH  
PROVURGRÄVNING AV SÖDRA DELEN BT KEMI-  
OMRÅDET I TECKOMATORP, SVALÖVS KOMMUN**

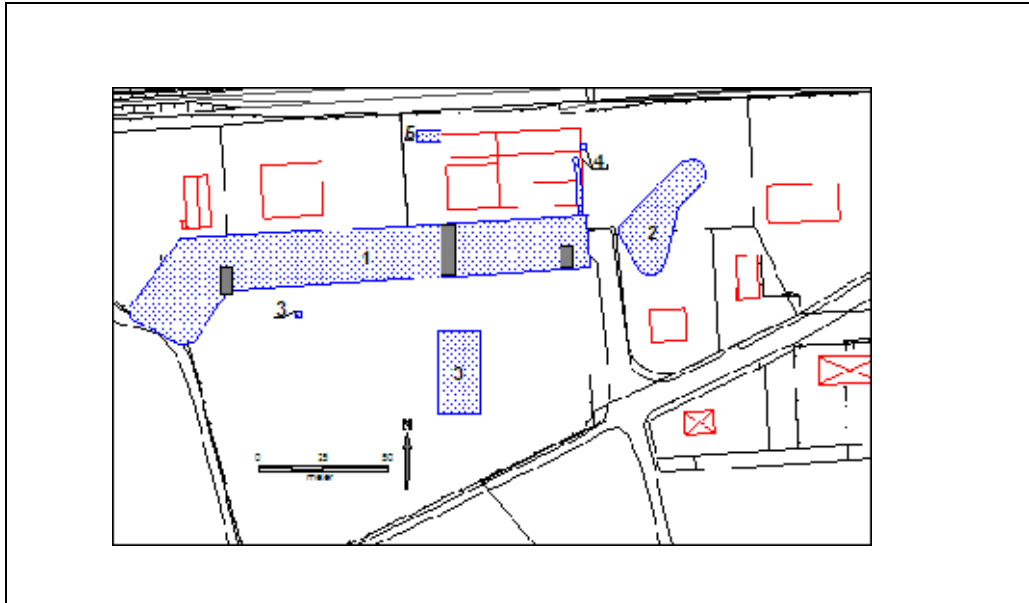
Figur 1 Översikt över södra området med delområden utmärkta

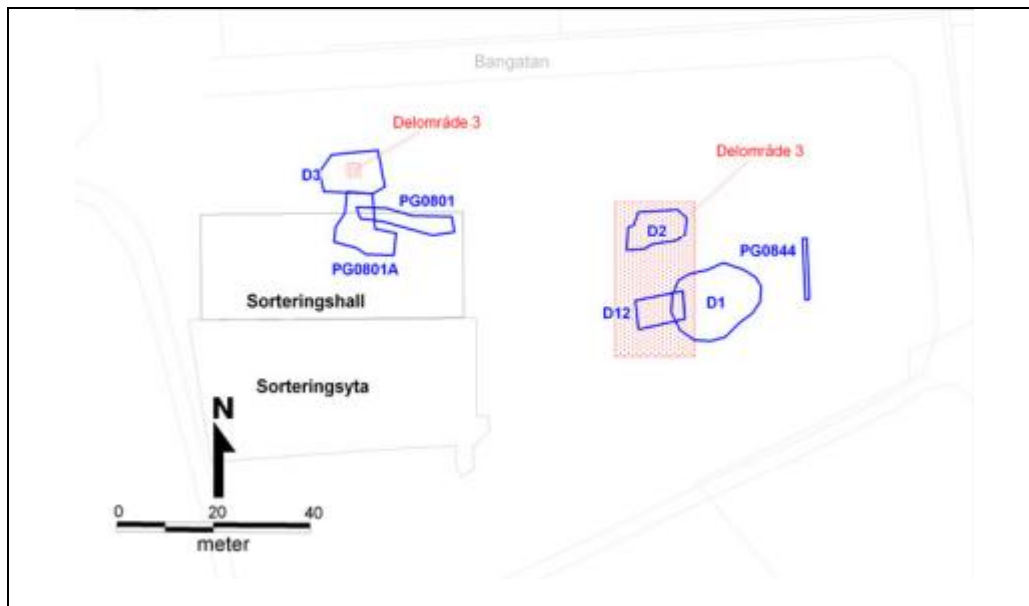
Område D1 är sanerat och återfyllt med rena massor.

I område D 2 påträffades visserligen föroreningar men i så låga halter att de uppfyller åtgärdsmålen. Återfyllning har skett med uppgrävda massor. Någon kompletterande sanering har inte bedömts nödvändig.

Område D3 är sanerat och återfyllt med rena massor.

I område D12 påträffades en förhållandevis stor mängd förorenad jord. Eftersom det stod klart att omfattande saneringar inom andra områden skulle komma att behövas och en sanering av D12 skulle ta tid och inkräkta på övriga arbeten beslutades i samråd med tillsynsmyndigheten att avbryta arbetena. Saneringen av D12 är således inte slutförd, gropan har återfyllts i avvaktan på slutsanering.

**Figur 2** Översiktsbild över D1, D2, D3 och D12. Delområde 3 (markerat med ljusröd färg) anger översiktligt de planerade saneringsområdena.
