Historisk inventering inom del av fastigheten Kråkebacken 7:138 i Svalövs kommun

2024-04-12

På uppdrag av Svalöv kommun har Olida Miljökonsulter AB genomfört en historisk inventering för del av fastigheten Kråkebacken 7:138 i Svalövs kommun. Undersökningsområdet är aktuellt för pågående detaljplanarbete.

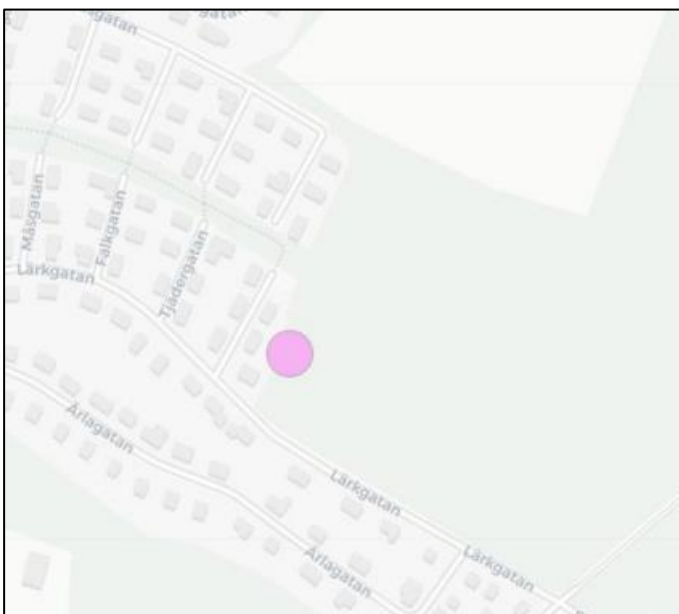
Tre historiska utbrott av mjältbrand har kartlagts inom Kågeröd socken, där senaste utbrotten av mjältbrand i Kågeröd socken inträffade år 1940 enligt Statens Veterinärmedicinska anstalt (SVA). Två av dessa återfinns i SVA:s kartdatabas. Besättningen Kågeröd 4 ser ut att ligga inom/angränsar till den aktuella delen av fastigheten Kråkebacken 7:138 utifrån markeringen i figur 9 nedan. Noteras bör dock att SVA har bestämt markering på kartan, vilket innebär att den inte markerar eventuell kadavergrav utan enbart aktuell/sannolik plats för drabbade besättningar utifrån historiska källor. Underlaget från SVA visar alltså enbart på att gården varit spärrad för mjältbrand, men inte den faktiska placeringen av mjältbrandsgraven.

Figur 9. Markeringen på kartan har SVA bestämt och de markerar inte eventuell kadavergrav utan enbart aktuell/sannolik plats för drabbade besättningar utifrån historiska källor @ Statens Veterinärmedicinska anstalts kartdatabas

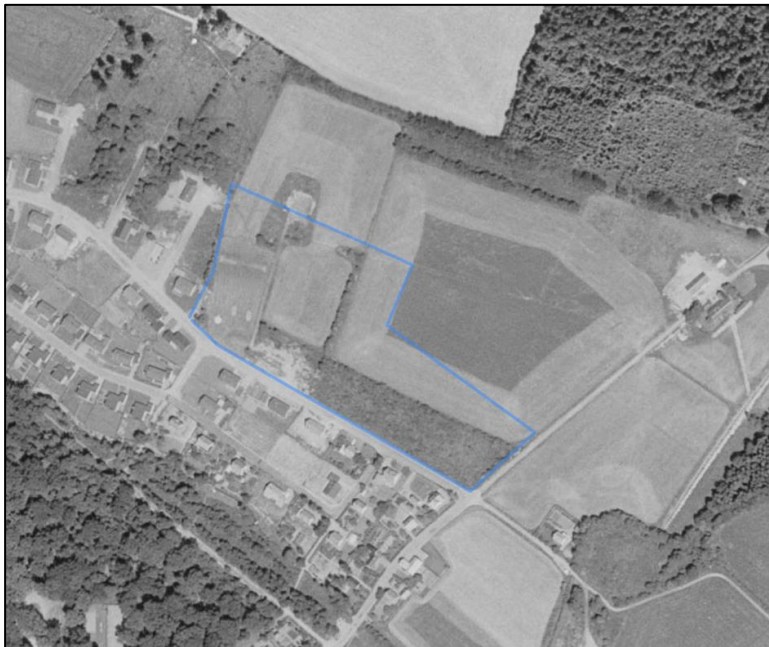
Som framgår av figur 12 från cirka 1975 finns gården inom den berörda delen av fastigheten inte längre kvar vid denna tid. I den södra/sydvästra delen av planområdet, i anslutning till Lärkgatan, kan man på flygfotot notera någon typ av aktivitet. Dock har det inte varit möjligt att avgöra typen av aktivitet då det inte finns någon information om det. Aktiviteten ser ut att förekomma även senare baserat på flygbilder från cirka 1983 och 2000, se figur 13 och 14.

Enligt information från planbeskrivningen byggdes bostadsområdena väster och söder om planområdet ut kring början av 1970-talet och framåt. Bedömning gjordes därför att det som syns på flygfoto från 1975 är kopplad till den utbyggnad som skedde av bostadsområdena. Området kan ha använts som upplag/uppställningsplats under perioder och kanske har också överblivna schaktmassor i mindre mängd lagts inom denna yta. Vidare bedömdes det att sannolikheten för att schaktmassorna från denna aktivitet ska ha bidragit till omfattande föroreningar som låg. Detta eftersom utbyggnadsområdena ifråga tidigare varit betes- eller jordbruksmark.

Figur 12. Flygfoto från cirka 1975. Se blå markering för ungefärlig utbredning av det aktuella området
@Kartbild

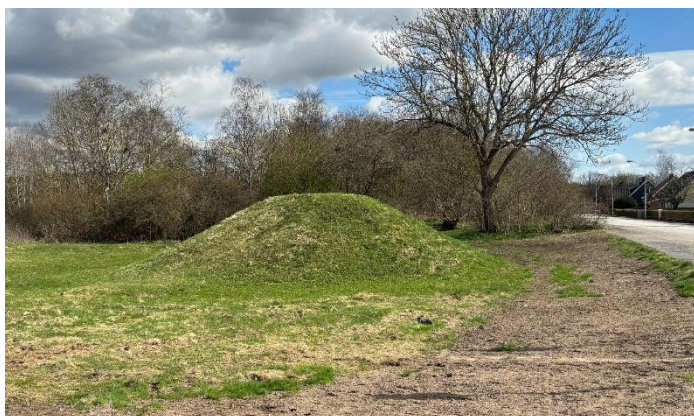
Platsbesök utfördes 2024-04-05. Vid platsbesöket noterades en mindre hög/kulle som troligen kan ha tillkommit från tillförda massor. Se figur 15 nedan. Högen/kullen återfinns i den södra delen av området, precis norr om Lärkgatan. Den ser ut att ha funnits i anslutning till den tidigare körvägen in till bostadshuset. I flygfoto från 1975 som ses i figur 12 på sidan 11 kan man urskilja att det förekommer något upphöjt på den platsen. Även från senare flygbilder kan man se högen/kullen inom samma yta, se figurerna 13 - 14.

Figur 15. Bild tagen från platsbesöket 2024-04-05 som visar högen/kullen.

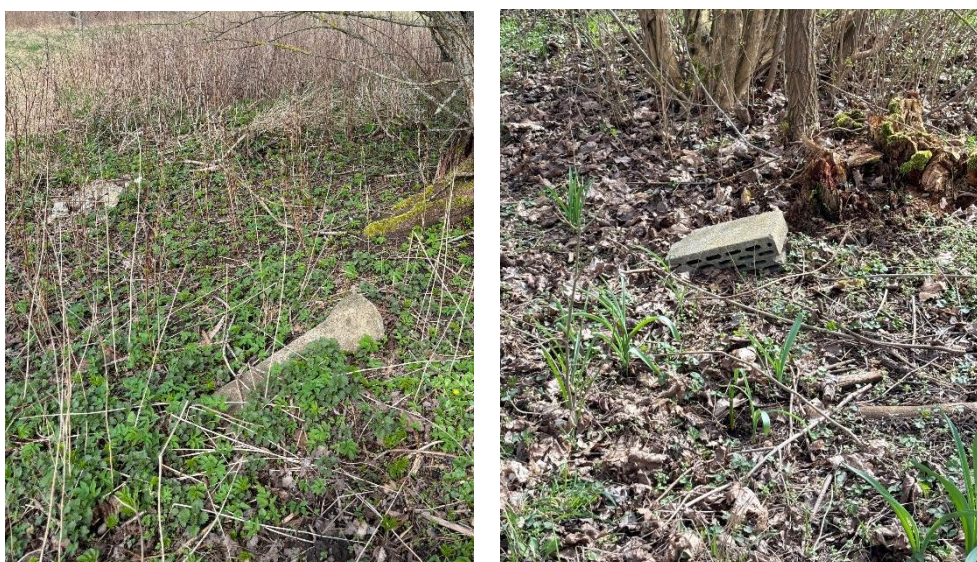
Utöver det påträffades betongmaterial inom den yta där den tidigare bostadsbyggnaden varit placerad. Se figur 16. Det är sannolikt att betongmaterialen kommer från rivningsmassor i samband med rivningen av byggnaden. Under platsbesöket gick det inte att avgöra huruvida det förekommer mer fyllnadsmassor djupare ner i marken, varför det inte går att utesluta att potentiellt förorenade jordmassor kan förekomma inom området.

Figur 15. Bilder tagna från platsbesöket 2024-04-05. Ytligt förekommande betongmaterial noterades på den plats där tidigare bostadsbyggnad funnits.
