Historisk inventering inom del av fastigheten Kråkebacken 7:138 i Svalövs kommun

2024-04-12

På uppdrag av Svalöv kommun har Olida Miljökonsulter AB genomfört en historisk inventering för del av fastigheten Kråkebacken 7:138 i Svalövs kommun. Undersökningsområdet är aktuellt för pågående detaljplanarbete.

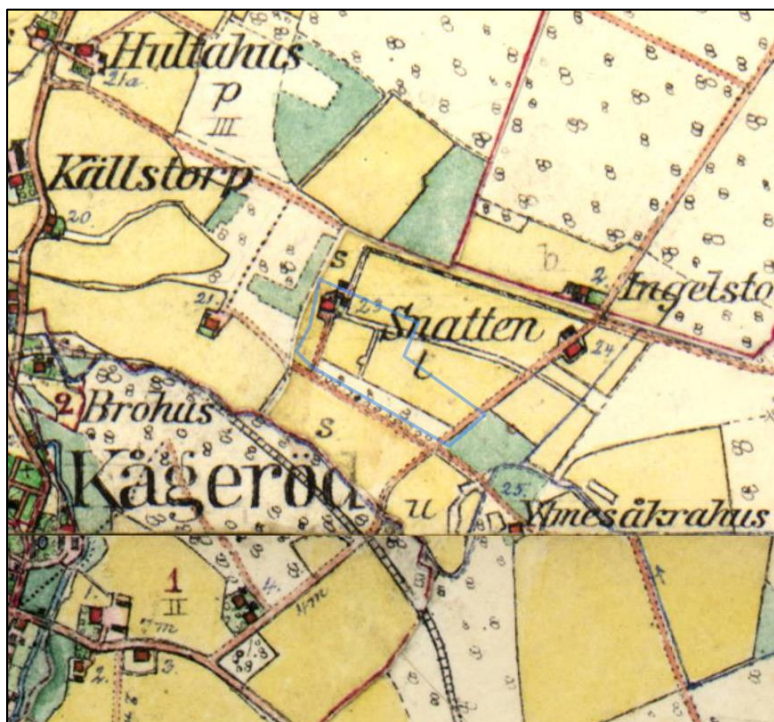
Enligt historiska kartor har aktuell del av fastigheten Kråkebacken 7:138 tidigare benämnts Snatten, vilket framgår av den häradekonomiska kartan från tidigt 1900-tal i figur 6. I det aktuella områdets nordvästra hörn har en gård varit belägen. Det framgår även att resterande del av tomten utgjordes av åkermark, lövskog och vägar. Gården nordöst om det aktuella området på fastigheten Ylmesåkra 9:4 byggdes 1880.

Figur 6. Utdrag ur häradsekonomiska kartan från tidigt 1900-tal. Se blå markering för ungefärlig utbredning av den aktuella området @Kartbild

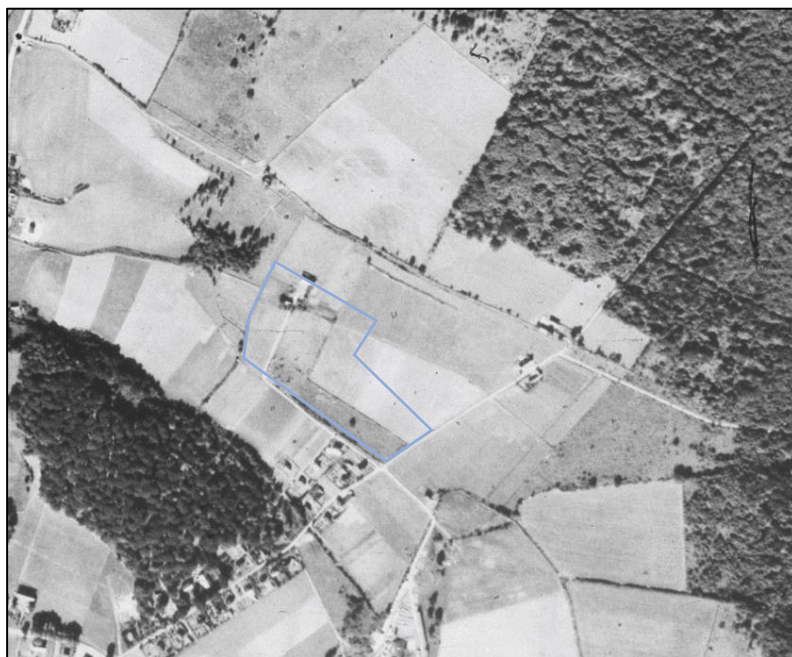
I figur 7 och 8 på följande sidor ses en flygbild från 1939 respektive 1940-talet där åkermarken och gården i det nordvästra hörnet framgår.

Figur 7. Flygfoto från 1939. Se blå markering för ungefärligt utbredning av det aktuella området @Lantmäteriet

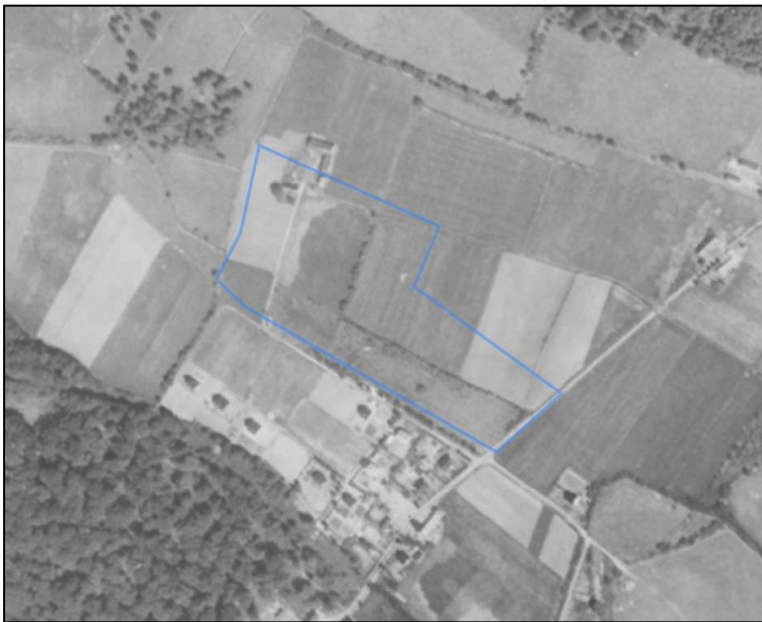
Figur 8. Flygfoto taget någon gång mellan 1940–47. Se blå markering för ungefärlig utbredning av den aktuella delen av fastigheten Kråkebacken 7:138 @Kartbild

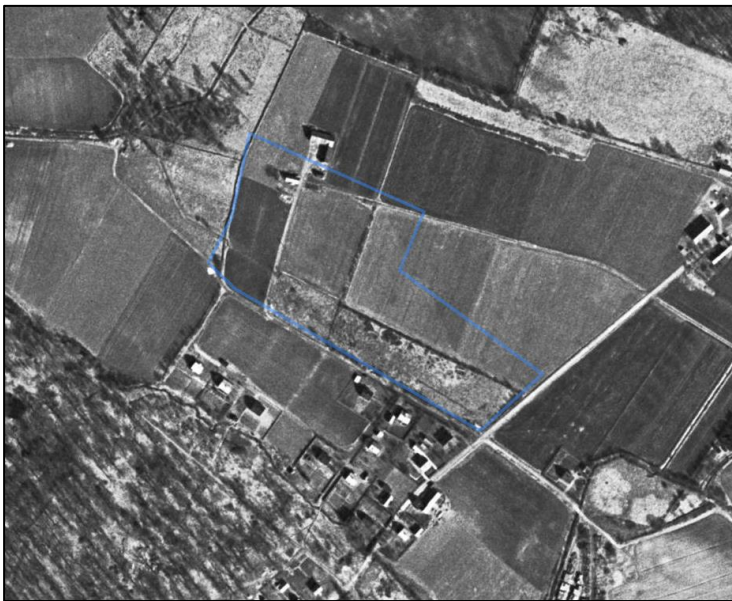
I figur 10 nedan visas en flygbild från 1960 av vilken framgår att gården i det nordvästra hörnet fortsatt fanns kvar samt att det aktuella området (inom blå markering) främst nyttjades som jordbruksmark. På bilden ses även gården nordöst om det aktuella området på fastigheten Ylmesåkra 9:4.

Figur 10. Flygbild från cirka 1960. Se blå markering för ungefärlig utbredning av den aktuella delen av fastigheten Kråkebacken 7:138 @Kartbild

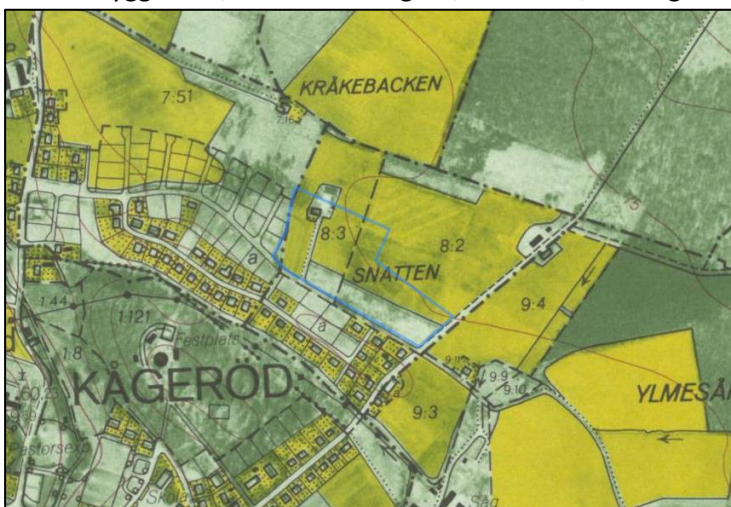
Utifrån den ekonomiska kartan från 1972 framgår det att inom det aktuella området finns två fastigheter, Snatten 8:2 och Snatten 8:3. Kartan redovisar fastigheter och registerbeteckningar samt bostadsbyggnader, tomt och trädgård, åkermark, dikning samt brukningsvägar. Se figur 11.

Figur 11. Utdrag ur ekonomiska kartan framtagen 1972. Se blå markering för ungefärlig utbredning av det aktuella området @Kartbild

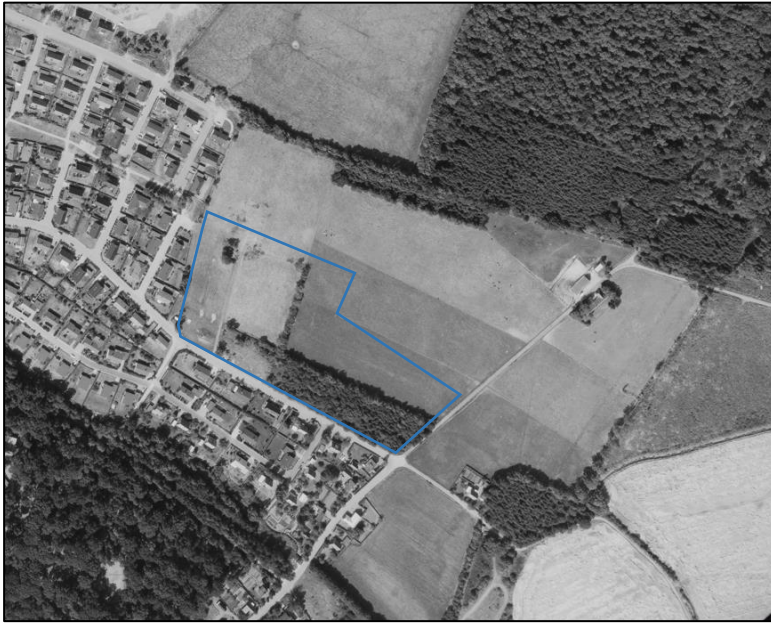
Som framgår av figur 12 från cirka 1975 finns gården inom den berörda delen av fastigheten inte längre kvar vid denna tid. I den södra/sydvästra delen av planområdet, i anslutning till Lärkgatan, kan man på flygfotot notera någon typ av aktivitet. Dock har det inte varit möjligt att avgöra typen av aktivitet då det inte finns någon information om det. Aktiviteten ser ut att förekomma även senare baserat på flygbilder från cirka 1983 och 2000, se figur 13 och 14.

Figur 13. Flygfoto från cirka 1983. Se blå markering för ungefärlig utbredning av det aktuella området @Lantmäteriet

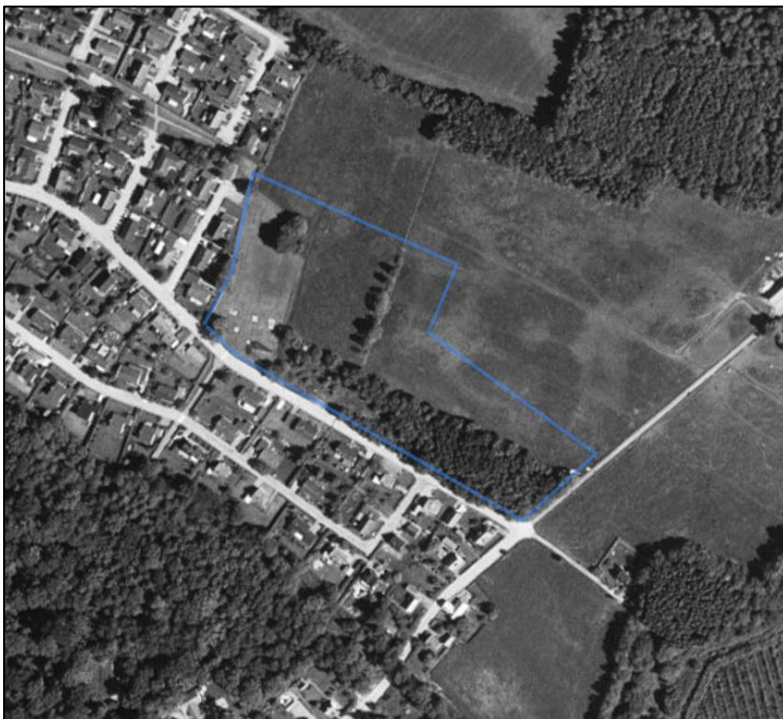
Figur 14. Flygbild från cirka 2000. Se blå markering för ungefärlig utbredning av det aktuella området @Kartbild
