► **Teknisk beskrivning**

Dammutrivning och biotopvårdande åtgärder vid Mölledammen, Röstånga

Uppdragsnummer: 1087902 Version: 2 Datum: 2024-02-01

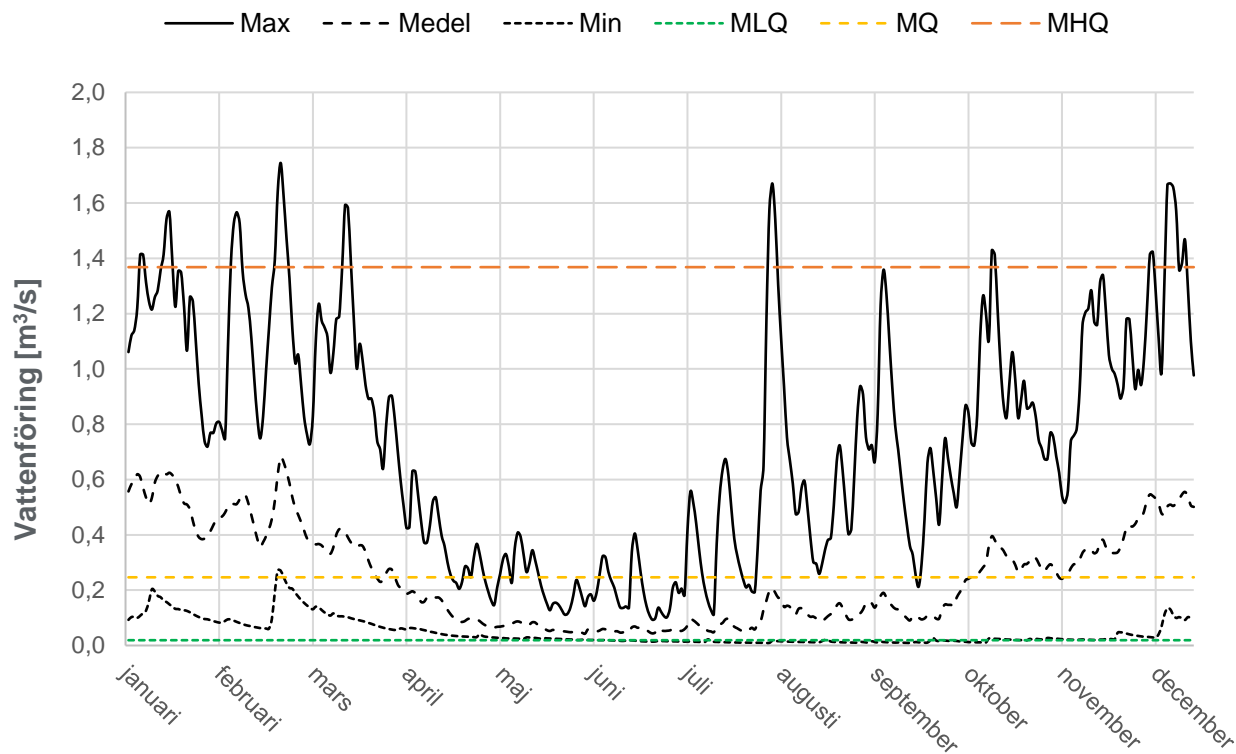
Figur 2. Sammanställning över dygnsmodellerade flöden 2010 – 2022 avseende total stationskorrigerad vattenföring från S-HYPE (ARO-ID: 621371-134410) (SMHI, 2023).

Karaktäristiskt flöde	Vattenföring [m ³ /s]	Förklaring
HQ50	2,63	Högvattenföring med 50 års återkomsttid
MHQ	1,40	Medelhögvattenföring, medel årshögsta värden
MQ	0,26	Medelvattenföring, medel dygnsvärden
MLQ	0,02	Medellågvattenföring, medel årslägst värden

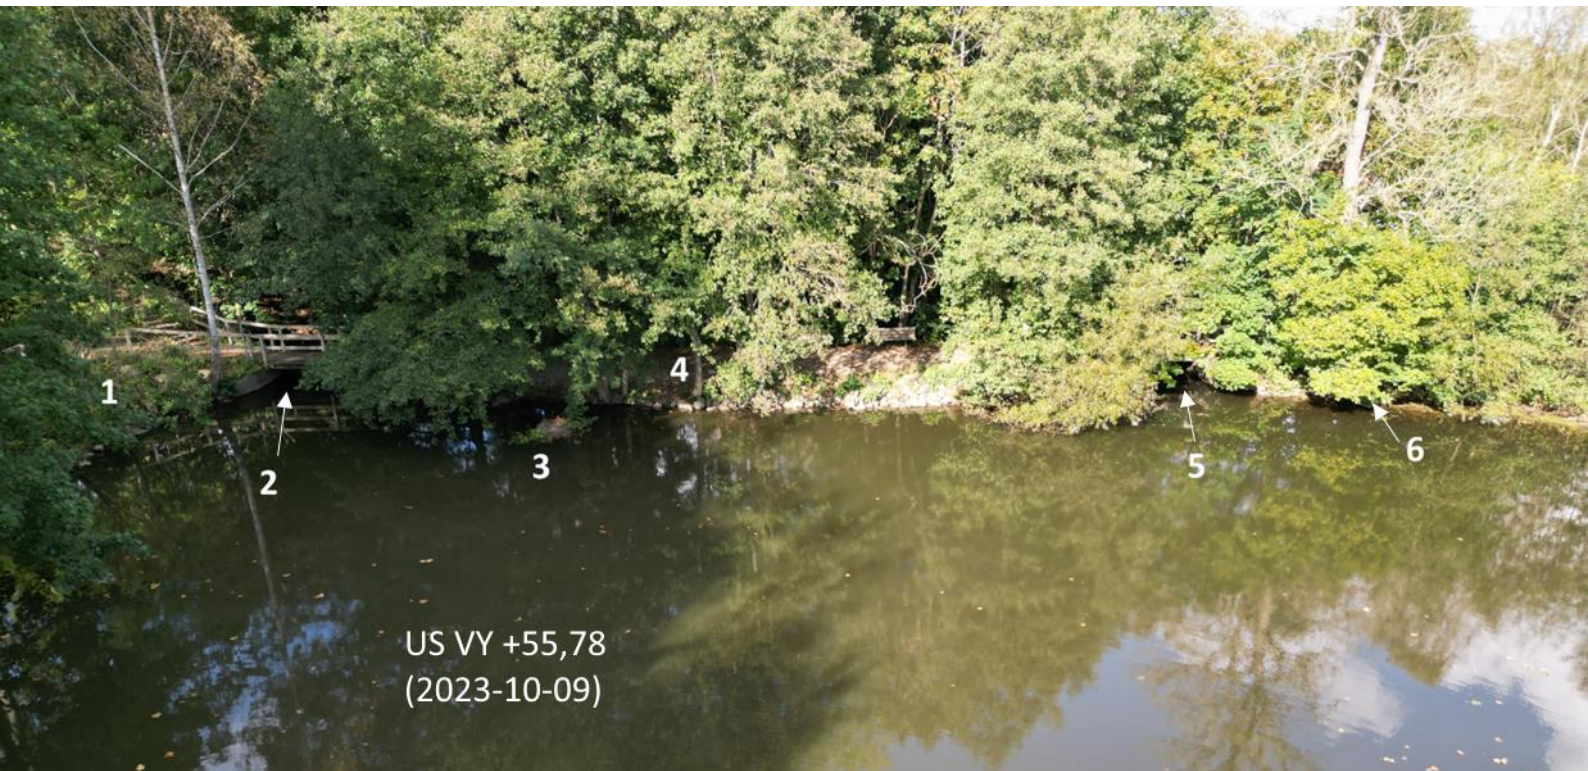
Anläggningen består av följande delar från vänster till höger (Figur 4):

1. Dammvall. Krönnivå cirka +56,8.
2. Överfallsutskov. Totalbredd cirka 4,5 m. Tröskelnivå cirka +55,7.
3. Bräddavlopp med skyddsgaller.
4. Dammvall. Krönnivå cirka +56,8.
5. Spettutskov. Två spettluckor med en totalbredd på cirka 2,1 m. Tröskelnivå cirka +54,1.
6. Dammvall. Krönnivå cirka +56,7.

Figur 4. Mölledammen i medströmsriktning (Norconsult, oktober 2023). Uppströms vattenyta uppmättes till +55,78 den 9:e oktober 2023.

Vid platsbesöket 2023-10-09 uppmättes uppströms vattenyta till +55,78. Cirka 30 m nedströms dammen mättes vattenytan in till +52,82. Detta ger en fallhöjd på cirka 2,96 m.

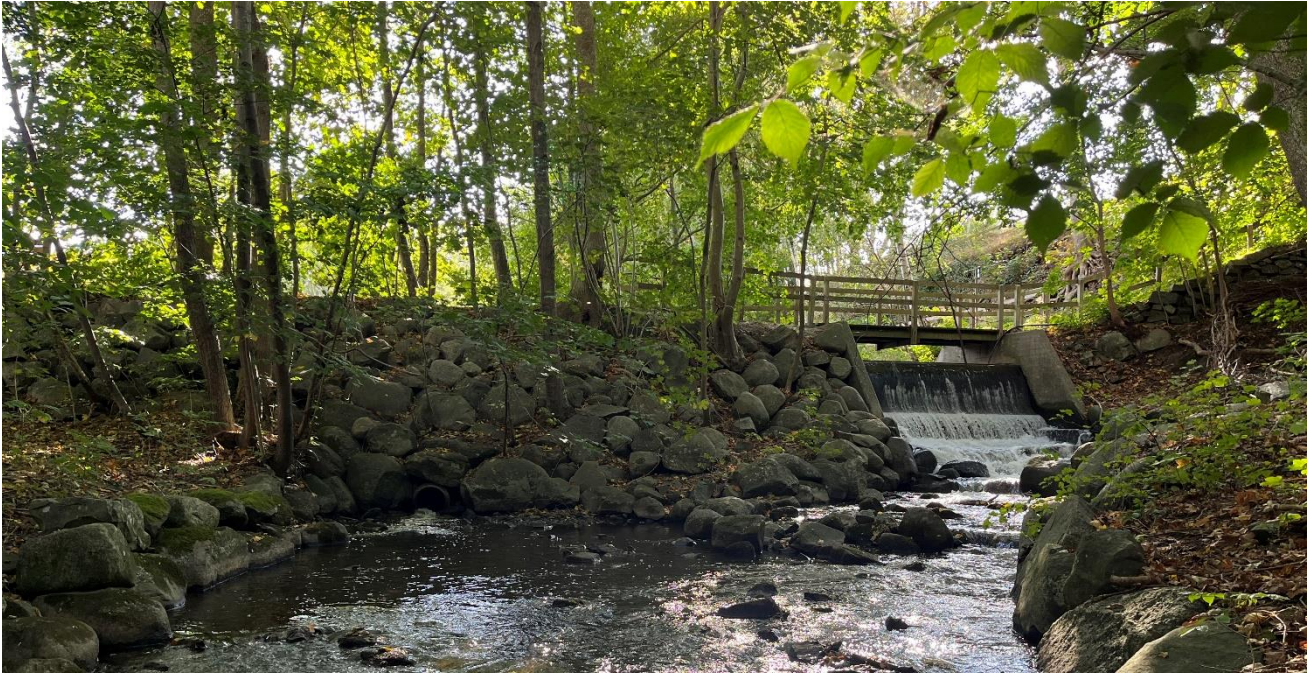
Figur 5. Nedströmssidan av överfallsutskovet (till höger i bild) och bräddavloppets utlopp (Norconsult, oktober 2023).

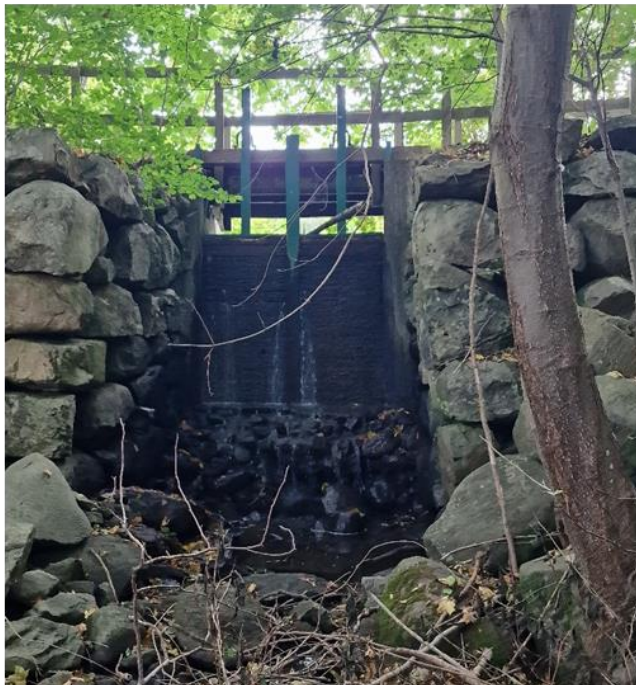
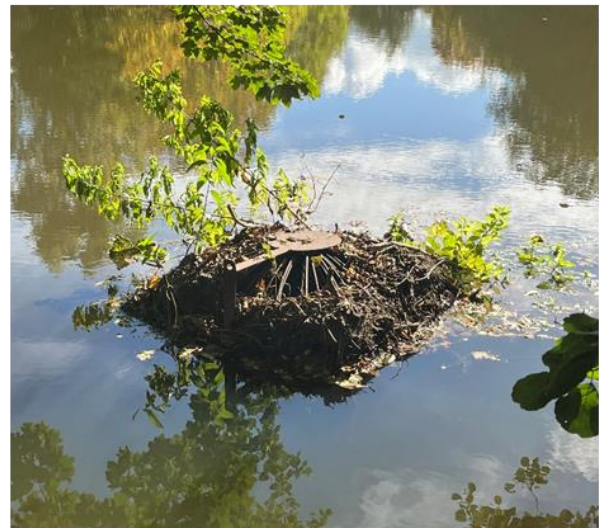
Figur 6. Till vänster: Nedströmssidan av spettutskovet. Till höger: Bräddavloppet med skyddsgaller. (Norconsult, oktober 2023)

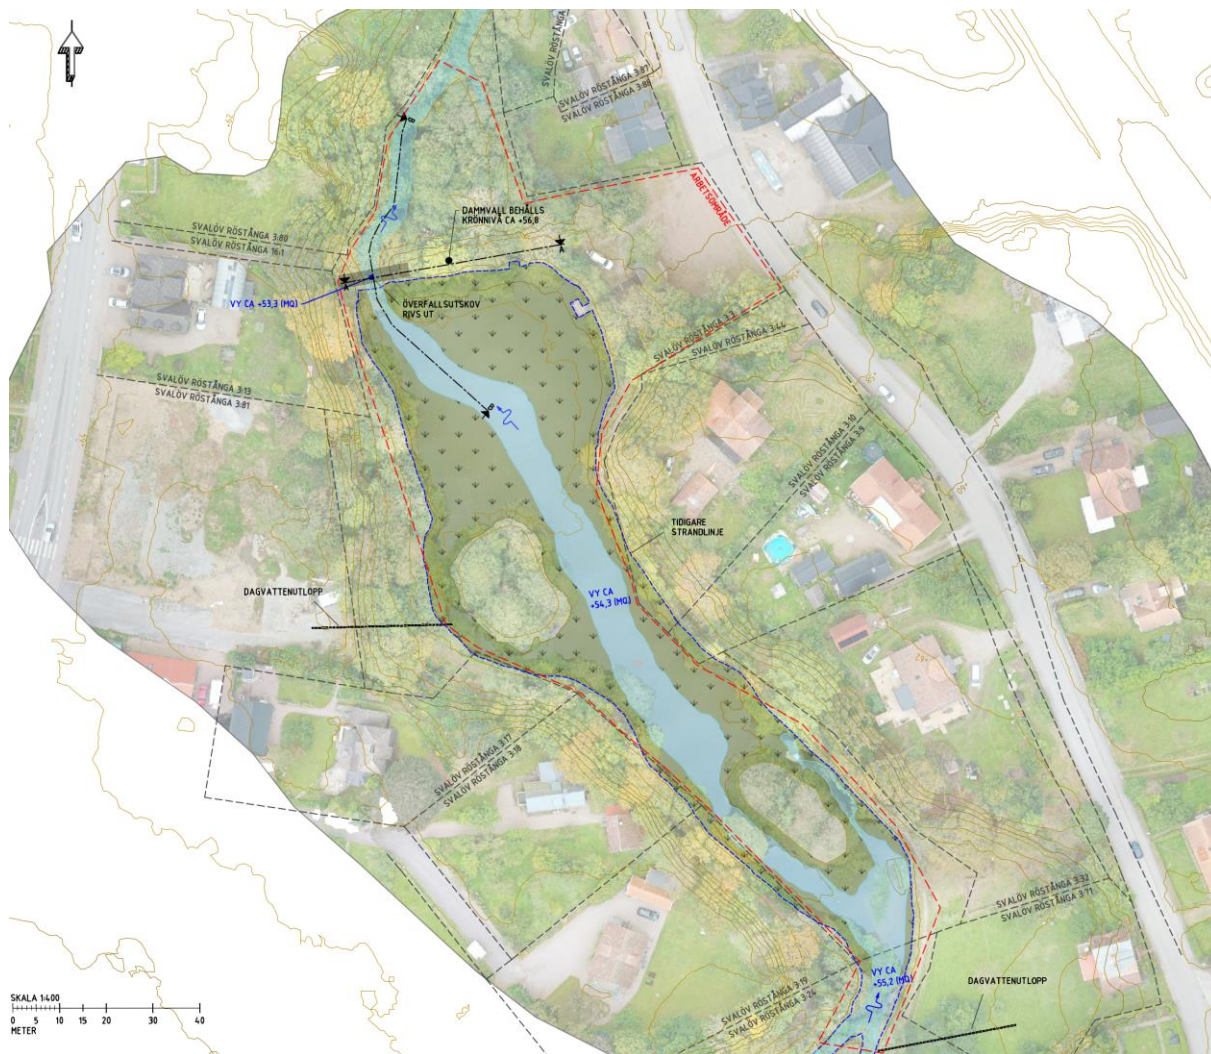
Figur 7. Illustration av bedömd effekt av utrivning av Mölledammen. Angivna vattennivåer gäller kring medelflöde i Lilla Bäljane å. Röd streckad linje utgör arbetsområdet och blå streckad linje illustrerar tidigare strandlinje. Utsnitt ur TB Bilaga 2.1 (Norconsult, 2023).

Dagvattnet som leds in i Mölledammen vid den nordliga ön mynnar idag under vattenytan men kommer efter utrivning att rinna ut på torrlagd botten. Därför placeras ytterligare stenmaterial vid rörets mynning för att motverka erosion. Med tiden kommer naturlig etablering av växtlighet att uppkomma i berörda slänter och på torrlagd botten, vilket ytterligare stärker motståndskraften mot erosion.
